东方凯特瑞（成都）环保科技有限公司

土壤污染隐患排查和整改方案

编制单位：四川凯乐检测技术有限公司

2024年05月

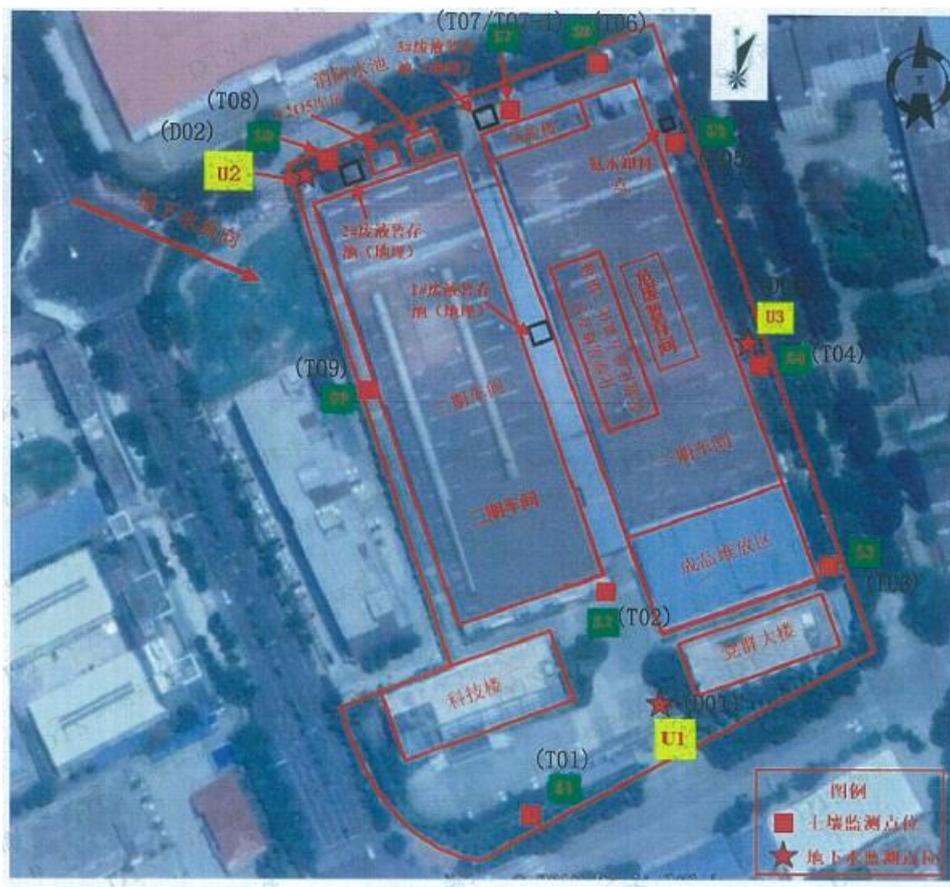
图 2-10 2022 年土壤和地下水检测点位图

2022 年土壤和地下水检测结论：

土壤监测一共 11 个点，监测结果表示各监测点位土壤中六价铬、汞、砷、镉、铜、铅、镍、钒、石油烃（C10-C40）等土壤监测因子符合《土壤环境质量建设用土壤污染风险管控标准（试行）》（GB36600-2018）中筛选值第二类标准限值。

各监测点位地下水中 pH、色度、总硬度、溶解性总固体、硫酸盐、氯化物、铁、锰、铜、铅、锌、挥发酚（以苯酚计）、耗氧量、氨氮、硫化物、氟化物、汞、砷、硒、镉、六价铬、镍指标符合《地下水质量标准》（GB/T14848-2017）III 类标准。

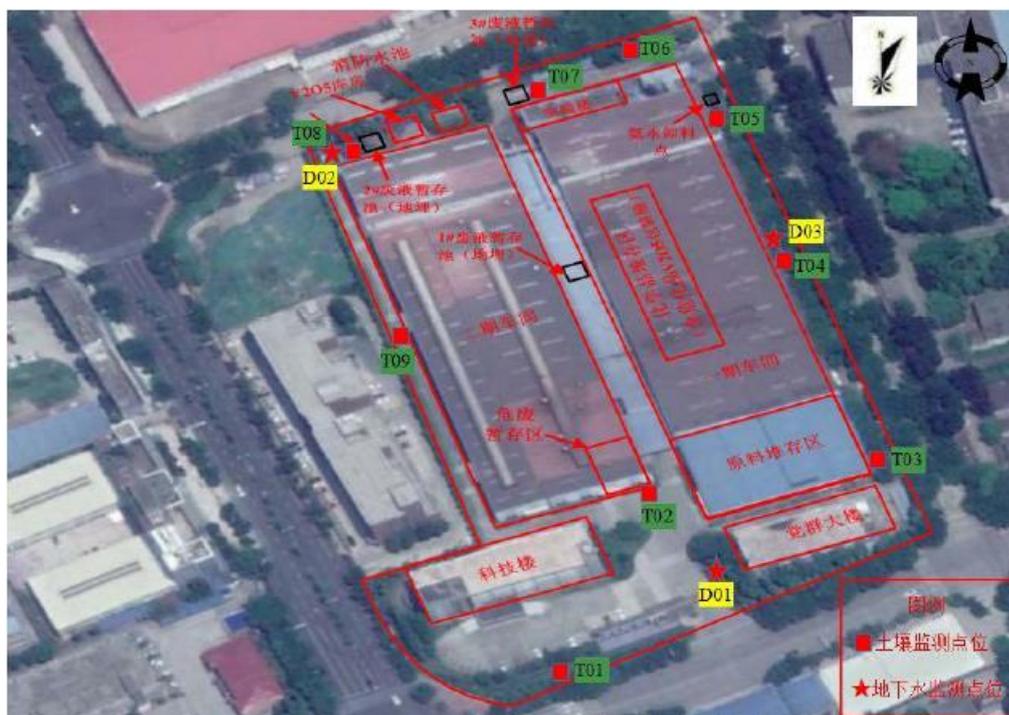
图 2-11 地下水、土壤监测点位示意图

2023年土壤监测点位9个（T01-T09），地下水监测点位3个（D01-D03）。点位监测信息见下表。

土壤监测一共 9 个点，监测结果表示各监测点位土壤中六价铬、汞、砷、镉、铜、铅、镍、钒、石油烃（C₁₀-C₄₀）等土壤监测因子符合《土壤环境质量建设用地土壤污染风险管控标准（试行）》（GB36600-2018）中筛选值第二类标准限值。

各监测点位地下水中 pH、色度、总硬度、溶解性总固体、硫酸盐、氯化物、铁、锰、铜、铅、锌、挥发酚（以苯酚计）、耗氧量、氨氮、硫化物、氟化物、汞、砷、硒、镉、六价铬、镍指标符合《地下水质量标准》（GB/T14848-2017）III 类标准。

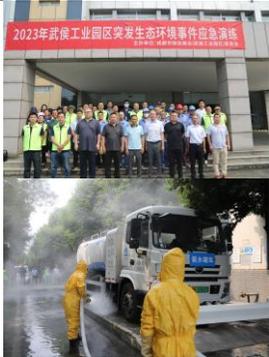
企业名称			东方凯特瑞（成都）环保科技有限公司		所属行业	C2666 环境污染处理专用药剂材料制造		
现场排查负责人（签字）			/		排查时间	2021 年 8 月	整改落实时间	2021 年 9 月
序号	涉及工业活动	重点场所或者重点设施设备	位置信息	整改前图片	隐患点	整改意见	落实措施	整改后照片
1	管道运输、传输泵	地下管道	污水处理池各个区域

地下管道均位于厂内暗沟处，无法判断其是否有腐蚀、泄漏等现象产生。	1、加强人员培训，提高从业人员环保意识，加强废水泄漏收集培训及演练。 2、日常维护下方收集沟，避免污水外溢。	已落实。 已加强人员培训，已加强废水泄漏收集培训及演练。

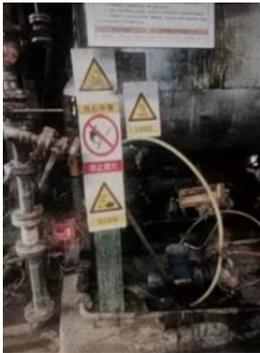
2	管道运输、传输泵	传输泵	一期生产车间提升泵

一期生产车间提升泵有明显污染痕迹。	1、清理现有污染痕迹； 2、规范提升泵区域，四周设置围挡，避免废液外溢； 3、针对此区域的泵制定应急措施，一旦发生泄漏，即刻启动，最大可能减少对周边土壤的污染。	已落实。 已清理现状污染并制定相关制度。

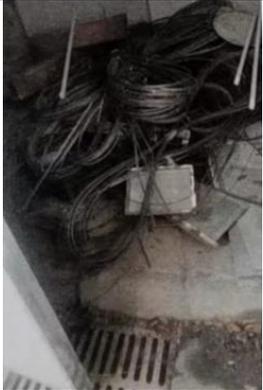
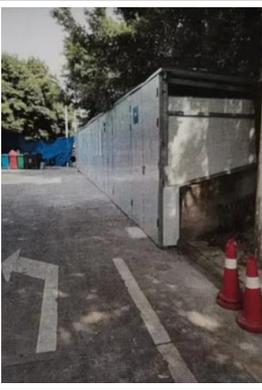
企业名称			东方凯特瑞（成都）环保科技有限公司		所属行业	C2666 环境污染处理专用药剂材料制造		
现场排查负责人（签字）			/		排查时间	2021年8月	整改落实时间	2021年9月
序号	涉及工业活动	重点场所或者重点设施设备	位置信息	整改前图片	隐患点	整改意见	落实措施	整改后照片
3	一般工业固体废物贮存场和危险废物贮存库	一般工业固体废物贮存场	固废暂存间

固废堆放门口紧邻雨水沟，一旦固废碎屑泄漏至雨水沟，对周边土壤及地下水造成污染。	1、对紧邻雨水沟进行加盖密闭，避免固废洒落，污染环境； 2、针对此区域管理措施，加强日常的巡视。	已落实。 已对紧邻雨水沟进行加盖密闭。
